PROPUESTA DE CONSERVACIÓN-RESTAURACIÓN PARA EL MUSEO DE ESCULTURA AL AIRE LIBRE DE LA CASTELLANA.

UN CASO CONCRETO: *TRÍPTICO*, DE MANUEL RIVERA.

Trabajo de Fin de Grado

Realizado por María del Buey Cañas

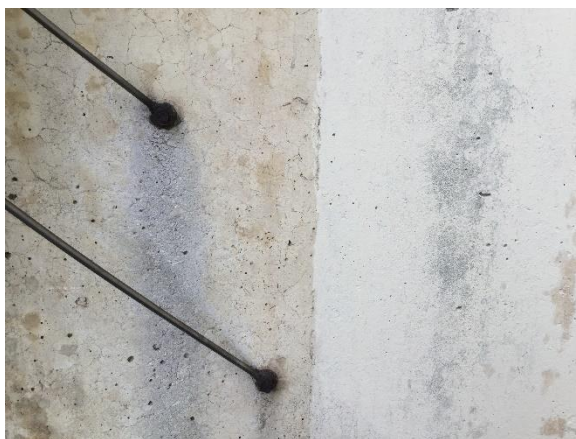
Imagen 4: diferencia entre los estratos de pintura aplicados al paramento. Detalle. Fuente propia.

Tras un examen organoléptico sencillo, se descubre que el paramento ha sido pintado en numerosas ocasiones. El primer estrato de pintura se aprecia en la sección del muro ubicada detrás de la obra, ya que esta debió ser instalada después. Sin embargo, el resto de las

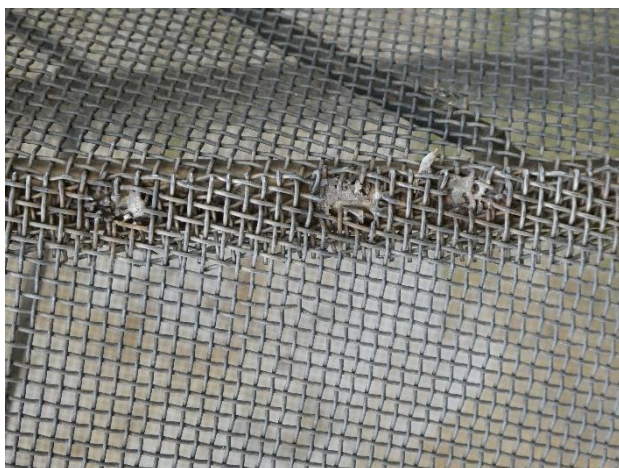
El principal agente de alteración intrínseco tiene que ver con la naturaleza metálica de todos los materiales constitutivos de la estructura, infraestructura y la malla, así como de los puntos de soldadura de esta última. Se entiende por corrosión la reacción por la cual un metal interactúa con el medio ambiente produciendo nuevos materiales, generalmente con propiedades menos útiles que las del metal de partida. El resultado habitual de esta reacción es la mineralización del metal al que afecta, provocando su destrucción. La viabilidad de estos procesos de corrosión viene dada en gran medida por la fuerza electromotriz de la pila galvánica que explica el mecanismo de la reacción, y que a su vez se define por la diferencia del potencial catódico (E_c) y el potencial anódico (E_a) de la pila.

Imagen 6: corrosión química derivada de la formación de pilas galvánicas. Detalle del tejido metálico de la obra. Fuente propia.

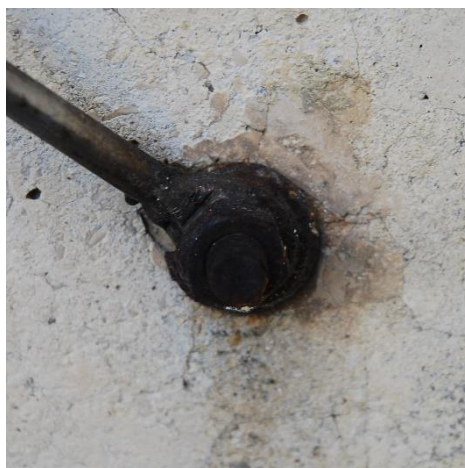
Imagen 7: corrosión química derivada de la formación de pilas galvánicas. Detalle del sistema de anclaje al muro. Fuente propia.

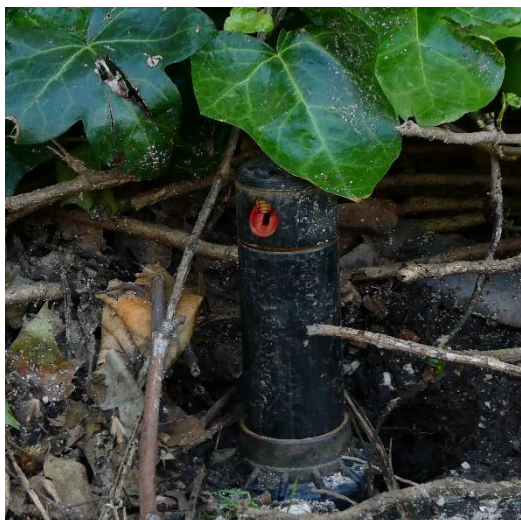
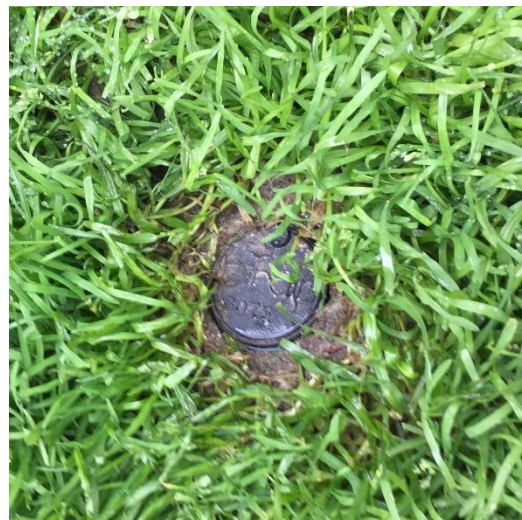
Imagen 10: boca de riego automático en la zona ajardinada adyacente a la obra. Fuente propia.

Imagen 11: boca de riego automático en la zona ajardinada adyacente a la obra. Fuente propia.

Asimismo, la ubicación de la obra sobre el paramento que da pie a la calle Serrano, y sobre la cual está construida la plataforma de la misma, genera condiciones contraindicadas en la pieza. En la terraza superior del Museo, ya ubicada en el lateral de la calle Serrano, se encuentra instalada la obra *Plaza-Escultura*, de Gustavo Torner. El pavimento de esta zona ha cedido por el peso de esta escultura, generando la aparición de bolsas de agua cada vez que llueve. Esto deriva en la filtración a través del pavimento hasta el muro-soporte, aumentando de forma radical los índices de humedad presentes en el mismo y favoreciendo la aparición de eflorescencias salinas.

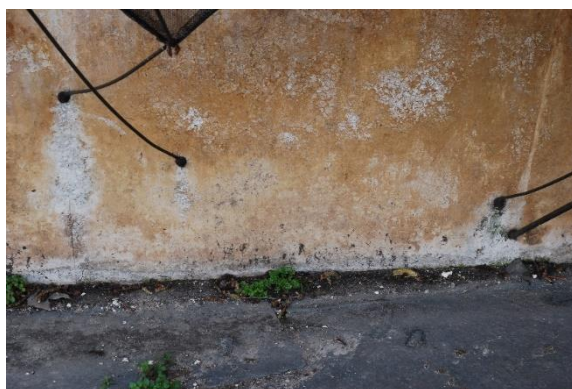
- **Suciedad superficial adherida:** se observa la existencia de una pátina de suciedad superficial adherida y distribuida de forma heterogénea en la superficie del paramento.

Imagen 12: suciedad superficial adherida al paramento. Fuente propia.

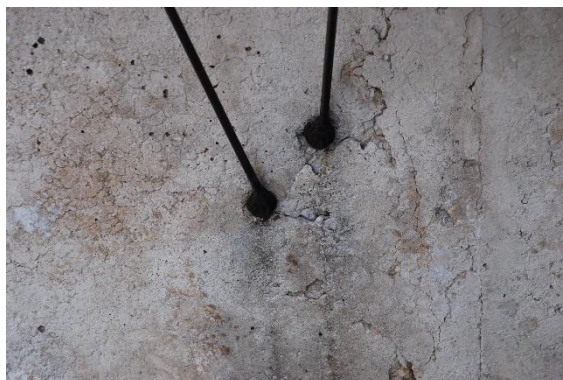
- **Desprendimiento del enlucido del paramento:** derivado de la aparición de ampollas y agrietamientos debidos a la humedad absorbida, alteración diferencial.

Imagen 13: agrietamiento del paramento y desprendimientos. Fuente propia.

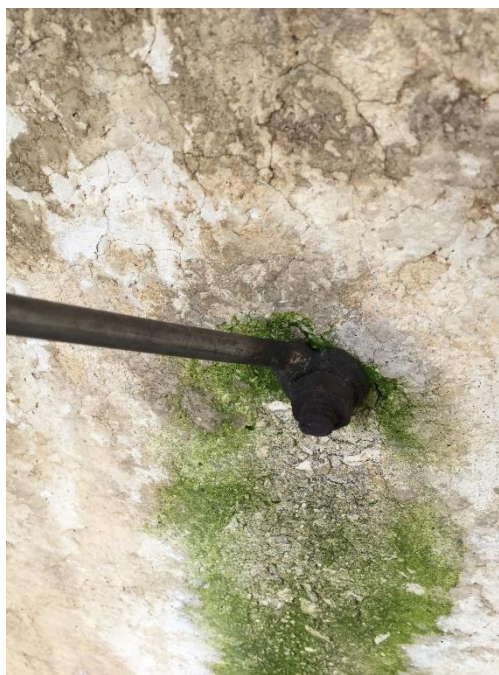
- **Corrosión y pérdida de la pintura del paramento:** fruto de la acidificación de la superficie originada por la deposición de los productos de oxidación del mecanismo metálico de anclaje al muro, que ha derivado en la corrosión diferencial de los estratos más superficiales del paramento. Este hecho se manifiesta con la pérdida de la pintura original del paramento, ocasionando la instalación en estas regiones de organismos vegetales y originando puntos de debilidad en el muro-soporte.

Imagen 14: corrosión de la pintura y formación de moho presentes en el paramento. Fuente propia.

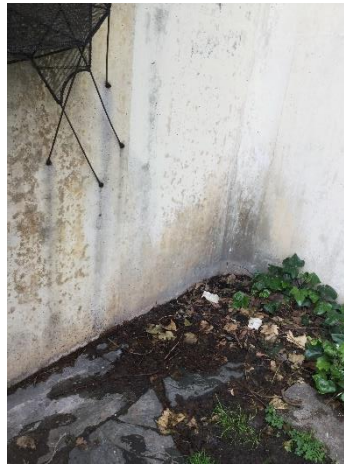
- **Filtraciones y manchas de humedad:** localizadas tanto en el extremo superior del paramento como en su base, originadas por el paso de agua procedente de la terraza situada en la calle Serrano, y que alberga la pieza *Plaza-Escultura*, de Gustavo Torner. La inclinación del solar provoca la acumulación del agua de lluvia en la intersección entre el paramento y el suelo, ocasionando la filtración de esta al muro que sustenta *Tríptico*. En el caso de la mitad inferior del paramento, las manchas de humedad y filtraciones tienen origen en la zona ajardinada adyacente a la pieza, que genera un aporte de humedad y que se ve afectada drásticamente por el sistema de

riego instalado. Así, encontramos que el tercio inferior del paramento presenta un oscurecimiento derivado de la humedad absorbida por capilaridad.

Imagen 15: manchas de humedad presentes en el paramento. Fuente propia.

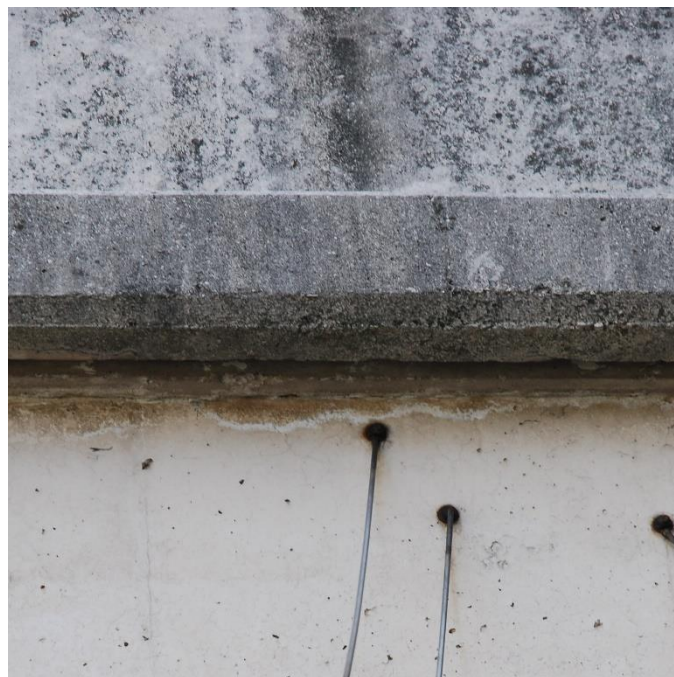
- **Eflorescencias salinas:** consecuencia de las filtraciones de humedad descritas en el punto anterior, se pueden observar distintos focos de eflorescencias salinas, probablemente originadas por los productos minerales arrastrados por el agua de lluvia. Estos surgen de forma heterogénea en la sección superior del muro sustentante de la obra, en la zona coincidente con la terraza superior ya mencionada.

Imagen 16: eflorescencias salinas, detalle. Fuente propia.

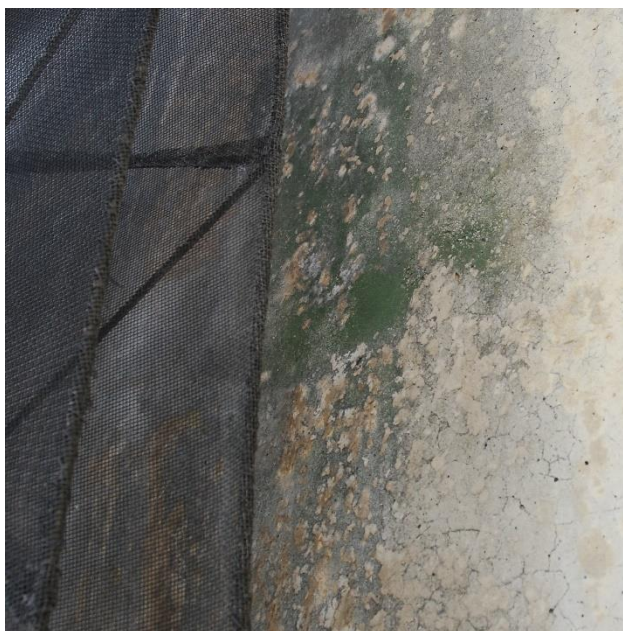
- **Biodeterioro:** el elevado índice de humedad relativa y la proximidad de los jardines instalados junto al Museo de Escultura al Aire Libre de La Castellana han favorecido la aparición de pequeños sistemas vegetales y moho, tanto en las lindes del paramento como en la superficie del mismo. Asimismo, la presencia de estos agentes de biodeterioro atestigua el elevado índice de humedad relativa, ya que se

estima que la aparición de moho en sistemas de naturaleza orgánica limpios puede requerir valores de entre 60% y 80% de humedad relativa.

Imagen 17: presencia de productos vegetales en el paramento. Fuente propia.

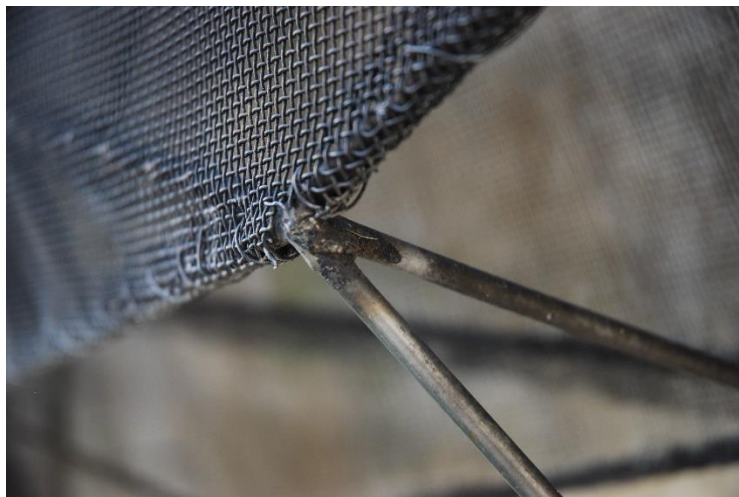
- **Suciedad superficial del acero inoxidable:** de forma generalizada, encontramos un estrato de suciedad y ennegrecimiento por toda la superficie metálica, especialmente en aquellos puntos en los que la unión de los brazos a la estructura se realizó por soldadura. Probablemente, este proceso de unión afectó ligeramente al estrato de protección de óxido de cromo característico de los aceros inoxidables, generando lo que se conoce como celdas de temperatura convirtiendo estas zonas en puntos susceptibles de sufrir alteraciones. Este hecho, unido a los elevados índices de partículas contaminantes mencionados en apartados anteriores, ha generado la suciedad superficial repartida por la estructura e infraestructura metálicas.

Imagen 18: suciedad superficial presente en la estructura. Fuente propia.

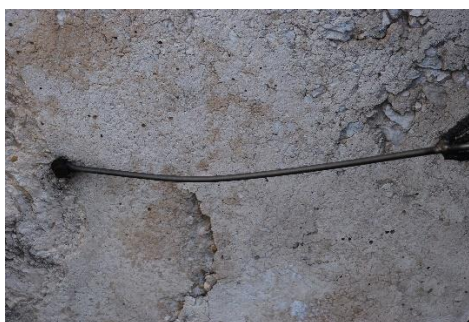
- **Deformación de los brazos metálicos:** de manera uniforme, los brazos prolongados de la estructura metálica presentan distintos niveles de deformación, probablemente originados por las continuas dilataciones y contracciones del material metálico constituyente, así como de la variación de las fuerzas de tensión originadas en la estructura y la acción de fuerzas físicas directas contraindicadas.

Imagen 19: deformación de los brazos de anclaje. Fuente propia.

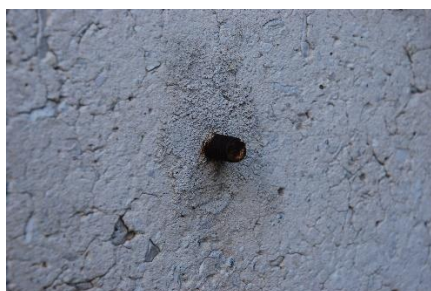
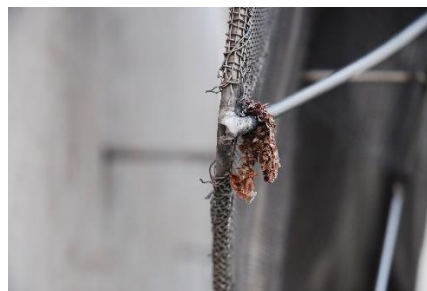
- **Pérdida volumétrica:** por un proceso o acción desconocidos, uno de los brazos prolongados de la estructura de *Tríptico* se ha perdido, probablemente por la acción de una fuerza física directa contraindicada. Así, encontramos la espiga saliente del paramento al que este iría unido en origen, y en la que tampoco encontramos ya la tuerca que asegura la unión. Esto implica un nivel elevado de inestabilidad estructural en la pieza, pudiendo alterar las fuerzas que los distintos brazos de anclaje provocan sobre la pieza.

Imagen 20: perno vestigial. Detalle. Fuente propia.

Imagen 21: pérdida volumétrica del brazo de anclaje. Fuente propia.

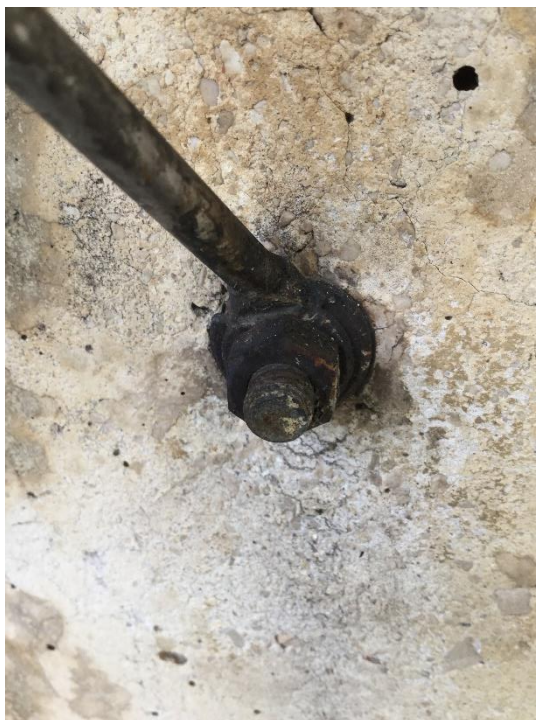
- **Corrosión de los pernos y tuercas de anclaje al paramento:** la diferencia de potencial catódico del acero inoxidable constitutivo de la estructura y el metal en el que están elaborados los pernos o espigas y las tuercas de sujeción, unido a la fluctuación de los valores ambientales contraindicados, ha generado la aparición de sistemas de corrosión electroquímica, también conocidos como pilas galvánicas. Pese a que no se conoce con exactitud la naturaleza del metal de las espigas y tuercas, tradicionalmente estos elementos de anclaje son fabricados en latones de alto grado y bronce (Euro Inox, 2010), que tienen un índice de potencial catódico de 0,45, mientras que el de los aceros inoxidables es de 0,53. Esto explica que, mientras los brazos de la estructura no han experimentado ningún proceso corrosivo, las tuercas y espigas unidas a ellos se encuentren en un estado de oxidación muy avanzado, ya que el metal más noble, en este caso el acero inoxidable, actúa como agente oxidante del menos noble, que sería el metal constitutivo de las espigas y tuercas, actúa como agente reductor, oxidándose. Este proceso corrosivo ha inutilizado 6 de las 60 espigas y tuercas, imposibilitando el desmontaje del mural tal y como se proyectó.

Imagen 22: corrosión electroquímica presente en los sistemas de anclaje de la pieza. Fuente Propia.

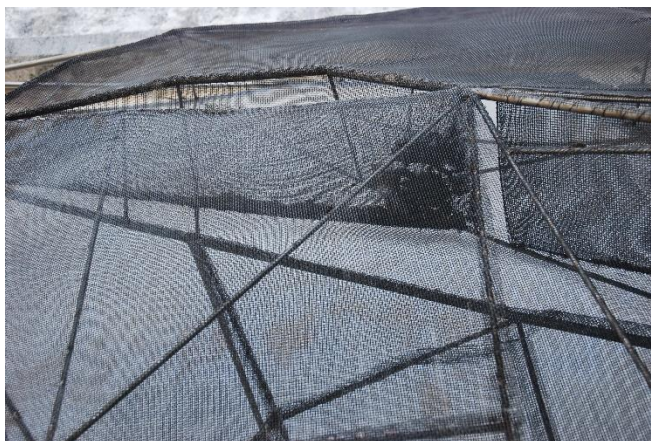
- **Suciedad superficial homogénea y diferencial, acumulada:** la proximidad de elementos vegetales, el elevado tránsito peatonal y un uso contraindicado de las instalaciones del Museo ha generado la acumulación de basura y desechos en el entramado de la malla, pudiendo encontrar desde hojas y ramas hasta comestibles o envoltorios de plástico en las concavidades y resquicios de la malla metálica. Asimismo, encontramos un estrato ennegrecido repartido a lo largo de toda la superficie de la tela, generado una vez más por la acumulación de las partículas contaminantes de la zona. También puede percibirse como el agua de lluvia ha participado de esta alteración, generando escorrentías diferenciales de suciedad en función del relieve y volumen de la malla metálica.

Imagen 23: suciedad superficial y acumulada presente en la malla metálica. Fuente propia.

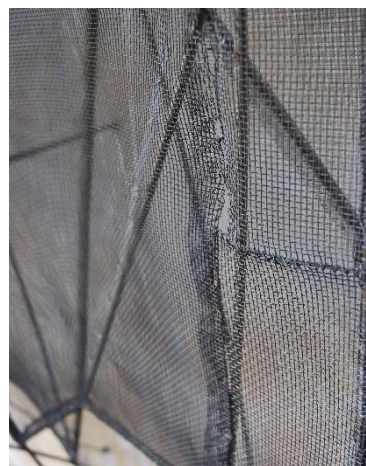
- **Deformación del tejido y continuidad de la malla:** la acción de diferentes fuerzas de tensión, así como la pérdida de los puntos de soldadura de la malla a la estructura, descritos en el apartado de daños de carácter químico, han generado la deformación del tejido y su destensado en distintas zonas, alterando la correcta lectura de la pieza y minimizando el efecto *moiré*, perseguido por el artista en su trabajo con las telas metálicas y que consiste en un efecto óptico basado en un patrón de interferencia formado a raíz de la superposición de varias rejillas en distinto ángulo. Por otro lado, en la región más próxima al brazo de anclaje perdido, encontramos una sección de unos 12 cm² en los que la trama de la malla ha sido completamente deformada, alterando gravemente el tafetán propio de la tela metálica.

Imagen 24: deformación del tejido metálico. Fuente propia.

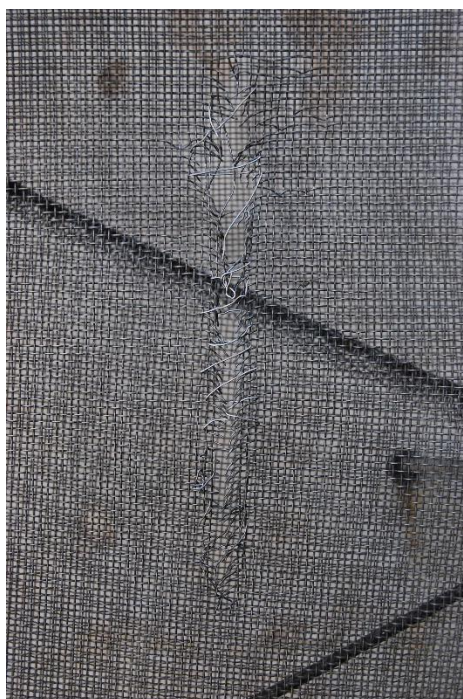
Sobre este desgarro se ha colocado de forma rudimentaria un alambre que pretende unir la sutura, de forma completamente ineficaz ya que no respeta la trama ni restituye el material perdido. Este hallazgo contribuye a la idea de una intervención no oficial sobre la obra.

Imagen 25: desgarro del tejido metálico, detalle. Fuente propia.

Ilustración 6: esquema de la sutura del rasgado por la fijación de anillos metálicos. Frente. Fuente propia.

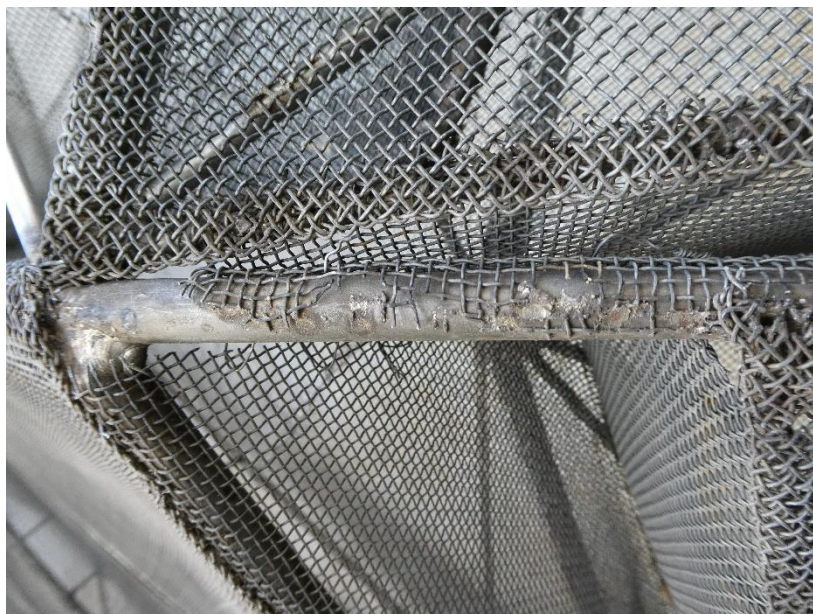
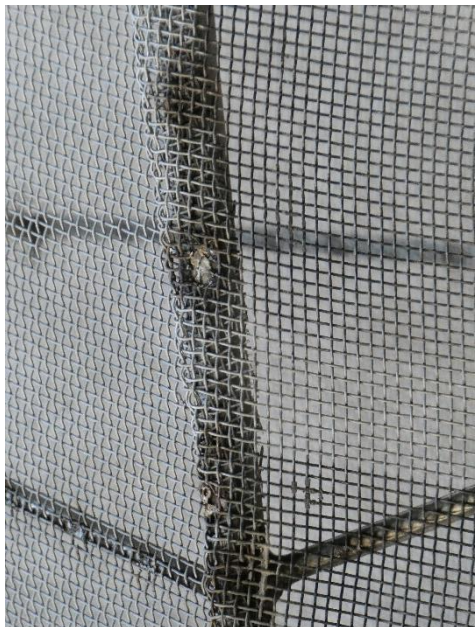
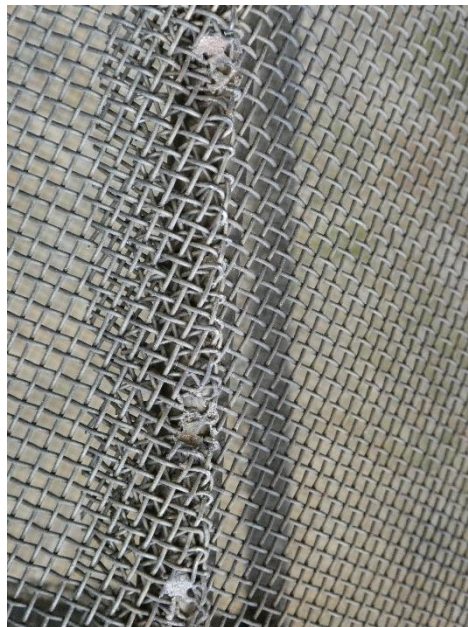
- **Inestabilidad estructural y corrosión química de los puntos de soldadura de la malla al esqueleto metálico:** esta alteración es la que está generando mayores problemas a la estabilidad de la obra, desembocando en la actualidad en daños muy graves a nivel estético y estructural. En origen, la tela metálica o malla se unió por dos sistemas distintos al esqueleto metálico, también de acero inoxidable. Estos dos sistemas fueron la unión mecánica por medio de un alambre, que a modo de cosido unía la tela a la ya mencionada estructura, y la soldadura con un metal de soldado de la malla al esqueleto. El cosido con alambre metálico se aplicó en todas las zonas perimetrales, mientras que la unión por soldadura se realizó en todos los puntos de unión internos, a veces combinando incluso ambos métodos. Mientras que el cosido con alambre no presenta alteraciones de gran importancia, los puntos de soldadura han desembocado en un proceso corrosivo muy inestable.

resistentes. Puede realizarse utilizando como material de soldadura el mismo metal o mediante el empleo de un material de aporte, también metálico y que normalmente suele ser estaño o plomo. En el caso del acero inoxidable, se conocen tres métodos de soldadura sin material de aporte, técnicamente complejos y que requieren de un equipo especializado. Sin embargo, en el caso de *Tríptico*, la soldadura malla-estructura se realizó con un metal de aporte, probablemente plomo o estaño. El potencial catódico de estos metales de soldado es de 0,65, mucho más elevado que el del acero inoxidable (0,53). Este hecho ha desencadenado un proceso corrosivo en todos los puntos de soldadura, llegando a agujerear la malla en todas aquellas zonas en las que se aplicó este metal de aporte. Esta reacción es igual a la mencionada en apartados anteriores, y se corresponde con lo que se conoce como par galvánico. La unión física de dos metales con diferentes potenciales catódicos en un medio de contaminación elevada, y por tanto de carácter ácido, unido a la acción de los agentes atmosféricos, entre ellos el agua de lluvia, ha facilitado la formación de un sistema electrolito, generando la corrosión galvánica mencionada. Dado el poco espesor de los alambres de acero inoxidable que integran la malla metálica, la corrosión ha acabado en muchas ocasiones con la totalidad del acero inoxidable, llegando a dejar descubierto puntualmente el esqueleto metálico de la pieza. En aquellas zonas en las que la tela se encontraba plegada, la corrosión sigue actuando, agujereando poco a poco cada uno de los niveles de estos pliegues. Este mecanismo de corrosión no solo ha provocado importantes pérdidas materiales en la pieza, sino que altera gravemente su lectura estética y su estabilidad estructural, provocando puntos de destensado y zonas completamente desprendidas del soporte metálico.

Imagen 26: corrosión química del tejido metálico derivada de la formación de pilas galvánicas. Detalle.
Fuente propia.

Imagen 27: corrosión química presente en la malla metálica. Fuente propia.

Imagen 28: corrosión química presente en el tejido metálico. Fuente Propia.
